PROJECTE FINAL DE GRAU

PLA DIRECTOR D'INTERVENCIÓ DE L'HORT DE PORRILLES

Alumna : ANA RUBIO GIRBÉS

PATOLOGIA I PROPOSTA D'INTERVENCIÓ

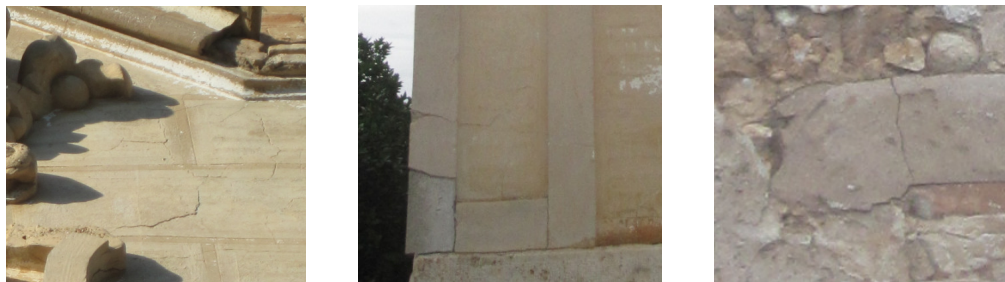
FISURES I BADALLS

Es pot deduir en l'estat de l'estudi actual que les fisures i esquerdes detectades corresponen a esforços mecànics produïts per possibles seients de fonamentació i estructura o bé a causa d'absència de juntes de dilatació. Així mateix es pot afirmar que amb el pas del temps s'ha provocat una deformació en l'estructura de la construcció provocant també l'aparició de fisures i esquerdes.

Les fisures que apareixen en les finestres són provocades per una concentració d'esforços.

Intervenció: aplicacions de ciment en fisures de considerable dimensió, així com en les més petites resines sintètiques.

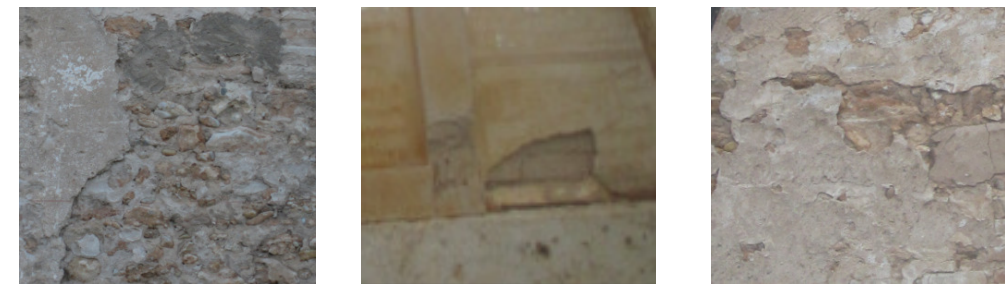
ESVORANCS

Es tracta de la separació o caiguda de trossos o fragments superficials de material petri o esquerdejats.

Intervenció: Neteja de sals, rentat, floridura, eliminació de les parts danyades i reposició d'aquestes amb material nou tenint en compte els dosatges amb les quals es va elaborar el material d'origen per buscar una similitud i així aconseguir una homogeneïtat entre les parts que queden i les aplicacions noves.

Es tindrà una especial cura en la formulació del guix en aquelles parts de la façana principal que existeix una aplicació del mateix afegint additius, colorants per aconseguir una aparença de color similar a l'existent.

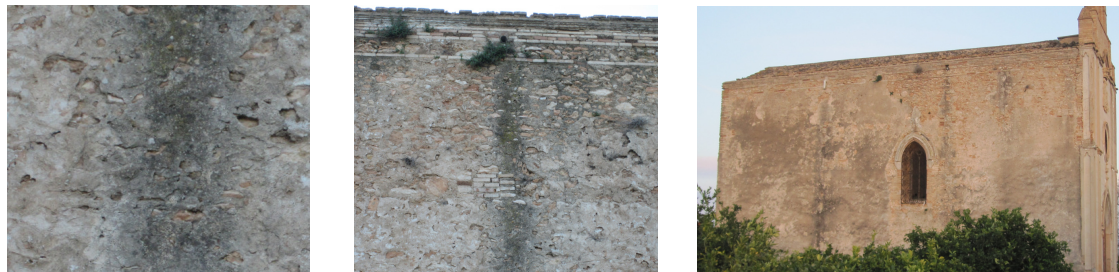
LLAVATS

L'acció directa de la pluja sobre els paraments i sobre tot el vessament sobre aquests, produeix una acció erosiva de rentat sobre els murs, que arrossega materials.

Intervenció: En primer lloc canalització de l'aigua per evacuar-la correctament. En segon lloc, reposició dels materials erosionats.

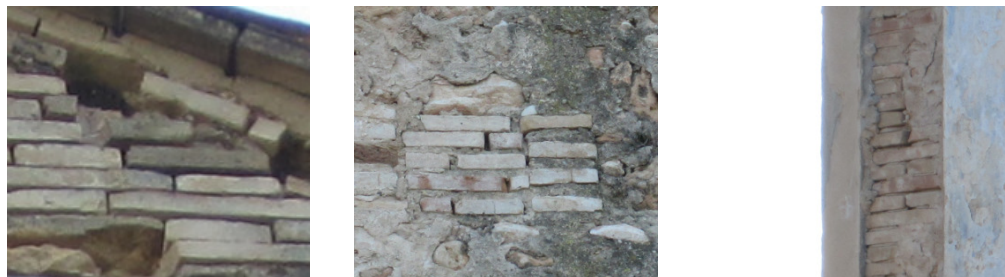
BUIDATGE DE JUNTES

La pèrdua de material que provoca el buidatge de juntes pot deure's a accions d'erosió mecànica vent o aigua o la disgregació del morter deguda a l'acció continuada d'humitats.

Intervenció: reposició del material mantenint la mateixa naturalesa i proporció dels materials i, en la mesura del possible, mantenir la mateixa tonalitat de l'original.

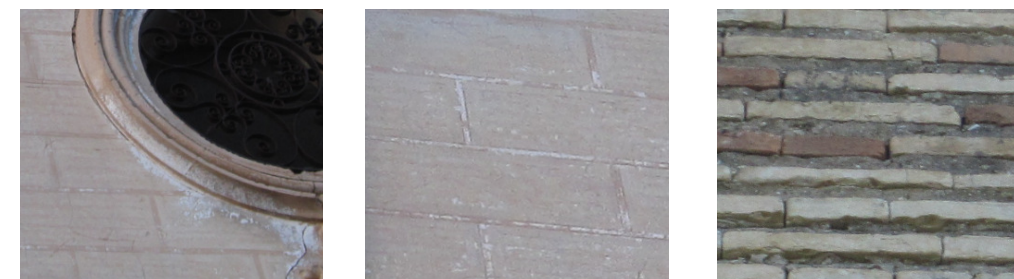
EFLORESCÈNCIES

Es denominen aquells dipòsits superficials de sals solubles de color *blanc no molt consistents que s'han format en la superfície de la pedra i maons o en les juntes dels mateixos com a conseqüència de la migració de sals solubles. Aquesta migració ve provocada al ser transportada per capil·laritat a través dels materials porosos i ser dipositada en la superfície a l'evaporar-se l'aigua que les arrossega. Fonamentalment la majoria de les eflorescències són causades pels morters utilitzats per a la unió dels elements constructius.

Intervenció: eliminació mitjançant mitjans mecànics poc agressius al no ser molt consistents aquests dipòsits de sals solubles. A causa de la naturalesa del fenomen s'haurà de ser constant en aquests processos ja que no es poden eliminar de forma radical i s'haurà de planificar amb una periodicitat constant.

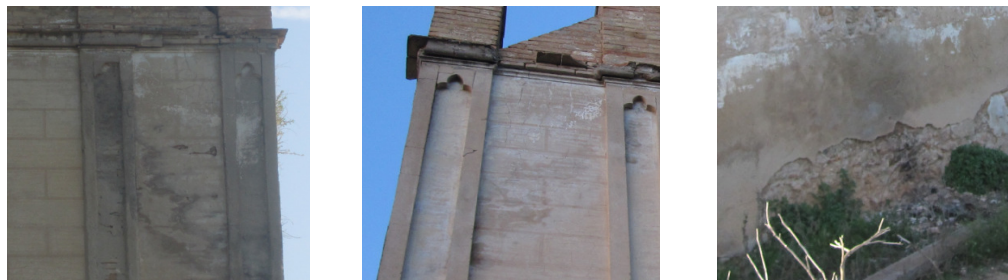
FLORIDURA

Són dipòsits foscos provocats per la presència de microorganismes. En la construcció objecte d'estudi es troba localitzada la seva presència en la part inferior de la façana oest, tenint dubtes de la seva existència en la part superior de la façana principal, el que obligarà a un estudi detallat abans de la seva intervenció.

Intervenció: eliminació amb l'ajuda de mitjans mecànics poc agressius i la posterior aplicació de fungicides per a l'extermini dels microorganismes.

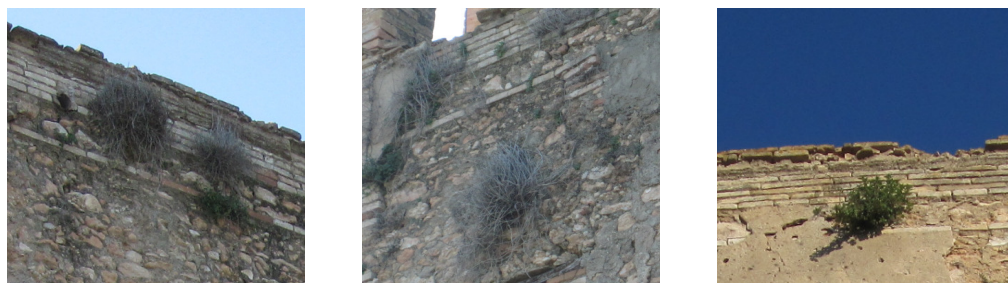
VEGETACIÓ

Aparició de vegetació en els murs de la construcció. Això és a causa del transport de llavors per pardals i vent fins a les juntes de la fàbrica o en dipòsits de brutícia.

Intervenció: eliminació de les plantes i aplicació de biocides.

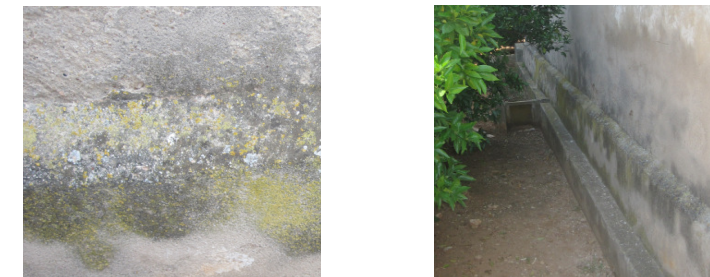
MOLSA

Són organismes vius que s'assenten sobre la pedra el que provoca alteracions químiques i físiques de la mateixa. Es poden apreciar pel seu aspecte verdós.

Intervenció: eliminació mitjançant mitjans mecànics poc agressius i aplicació de biocides prèvia realització d'un estudi detallat de les parts on apareix.

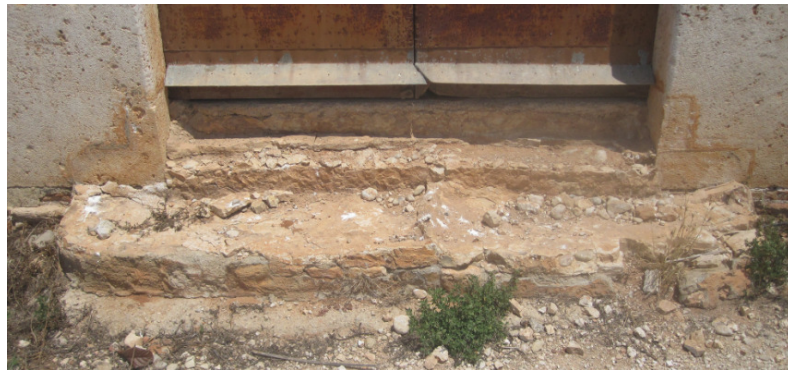
Desaparició de materials per l'acció humana per al seu aprofitament en altres construccions.

Intervenció: Reposició del material desaparegut.
